ПІДВИЩЕННЯ БЕЗПЕКИ ОСОБОВОГО СКЛАДУ, ЩО ВИКОНОУЮТЬ ЗАДАЧІ З ГУМАНІТАРНОГО РОЗМІНУВАННЯ

Поліщук Д.В., НУЦЗ України

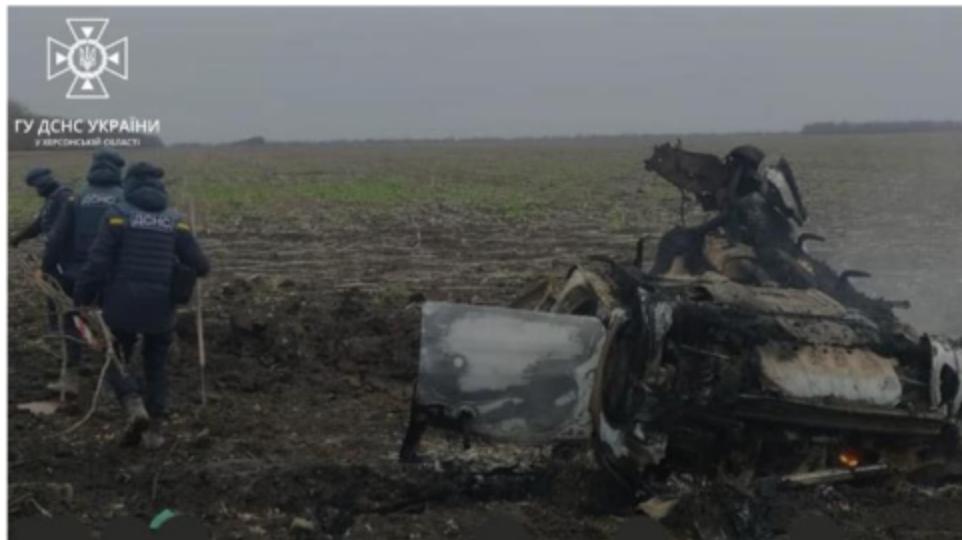
Рис.1 – Цивільне авто, що наїхало на протитанкову міну

Велику небезпеку становить така, яку не видно. До таких якраз і відноситься мінна небезпека. Непоодинокі випадки, коли особовий склад ДСНС піротехнічних груп використовують для виконання задач за призначенням звичайні цивільні автомобілі. Це становить досить велику небезпеку для осіб піротехнічного підрозділу. Адже фугасні протитанкові міни радянського виробництва здатні дією вибуху пошкодити трак танка і спинити його. Те, що залишається від звичайного цивільного автомобіля після підриву на протитанковій міні, можна побачити на рис.1.

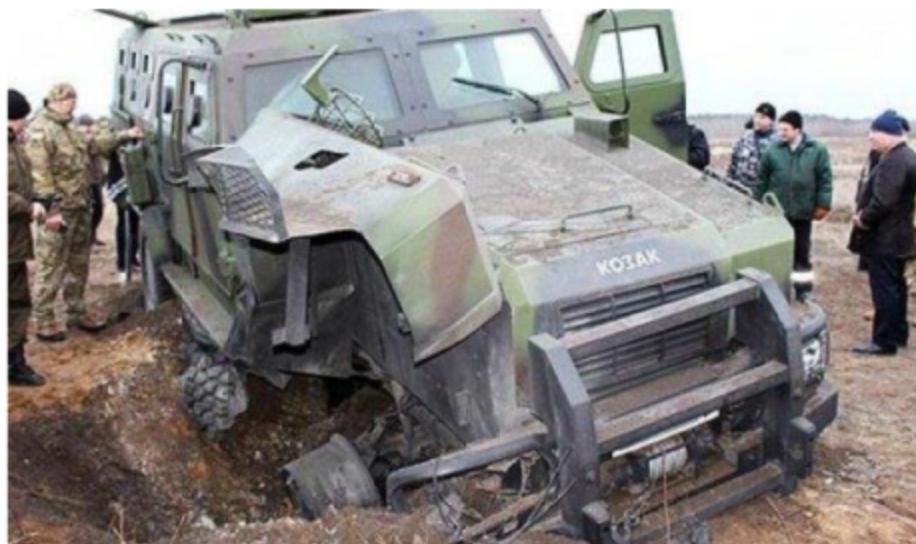
Рис.2 – Український бронеавтомобіль КОЗАК-2 після проведення випробування шляхом імітації наїзду на протитанкову міну вагою бкг

Розглянемо один із можливих варіантів комплектування піротехнічних підрозділів автомобілями броньованих типів на прикладі автомобіля КОЗАК-2. Даний автомобіль підлягав подвійній методиці перевірки на протидію фугасним вибуховим речовинам, розроблених науково-дослідним інститутом МВС та максимально

наблизених до натовської STANAG 4569 "методи оцінки рівня захисту бойових броньованих машин легкої категорії". Під час проведення досліду було створено умови, за яких даний автомобіль зімітовано наїхав на протитанкову міну переднім колесом, потім на протиднищеву. Задля чистоти випробування, всередині бронекапсули автомобіля був розташований спеціальний манекен із датчиками, який за результатами випробування отримав виключно мінно-вибухові травми (контузію). Тобто особовий склад, який знаходився б на місці даного манекену залишився неушкоджений і це зберегло б життя людей, які знаходилися усередині автомобіля. Тиск, який утворився усередині автомобіля було успішно стравлено через верхній люк авто. Загальні наслідки проведеного експерименту зображені на рис.2.
